PLANO MUNICIPAL DE DRENAGEM E MANEJO DE ÁGUAS PLUVIAIS URBANAS

DIAGNÓSTICO TÉCNICO PARTICIPATIVO

Cachoeiro de Itapemirim-ES
Outubro, 2022

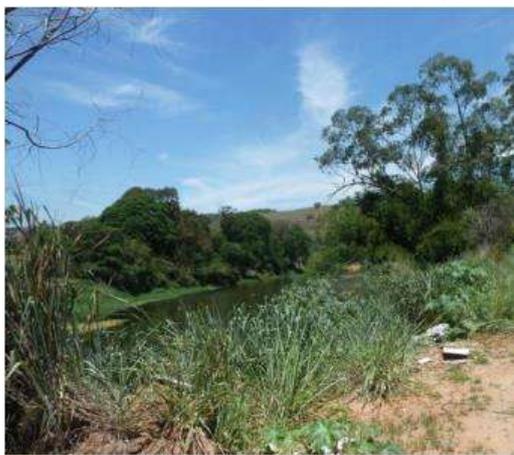
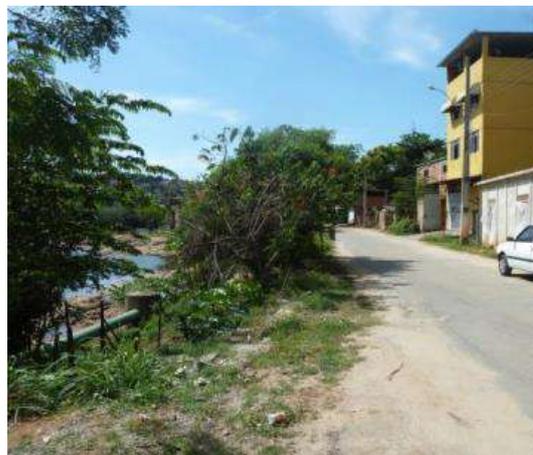
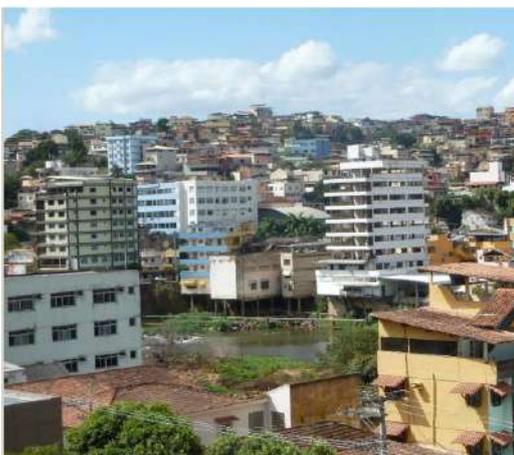
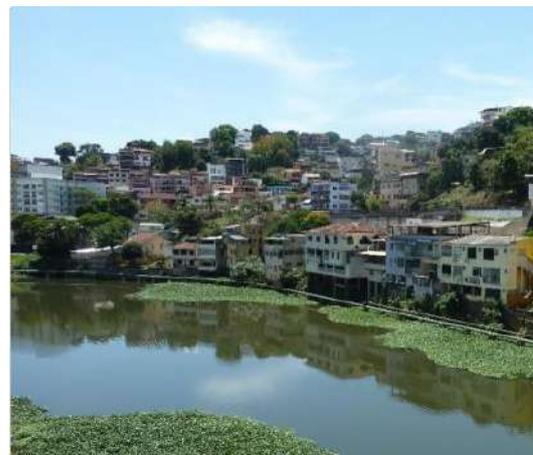
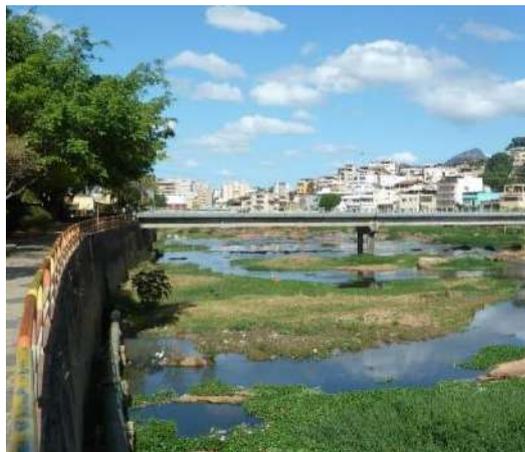
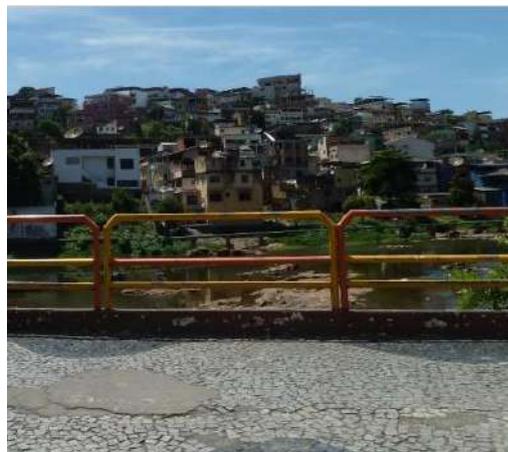
Figura 4-7 - Situação de alguns trechos do rio Itapemirim.

Trecho 3 - Rodovia na margem direita do rio (2015).

Trecho 10 - Avenida na margem direita do rio (2015).

Trecho 6 - Margem esquerda ao fundo (2016).

Trecho 7 - Margem esquerda (2016).

Trechos 7 e 8 - Ponte ao fundo (2015).

Trecho 8 - Calçadão da Av. Beira Rio na margem direita, bairro Aquidaban ao fundo (2015).

- 1 Sua pesquisa concluiu que parte da vegetação ciliar está preservada nos trechos 1,
2 2, 3, 4 e 10, com destaque a uma maior quantidade de árvores na margem esquerda
3 do último. Apesar disso, essa cobertura vegetal é predominantemente caracterizada
4 por áreas de pastagem, o que representa apenas 8% da capacidade de
5 impermeabilização do solo. Adicionalmente, a autora identificou que cinco dos trechos
6 localizados no centro da área urbana contam com as duas margens ocupadas
7 majoritariamente por residências unifamiliares, cujos fundos do lote localizam-se na
8 beira do rio.
- 9 A Figura 4-7 apresenta alguns registros fotográficos que evidenciam a ocupação das
10 margens de alguns trechos do rio Itapemirim propostos em tal estudo.

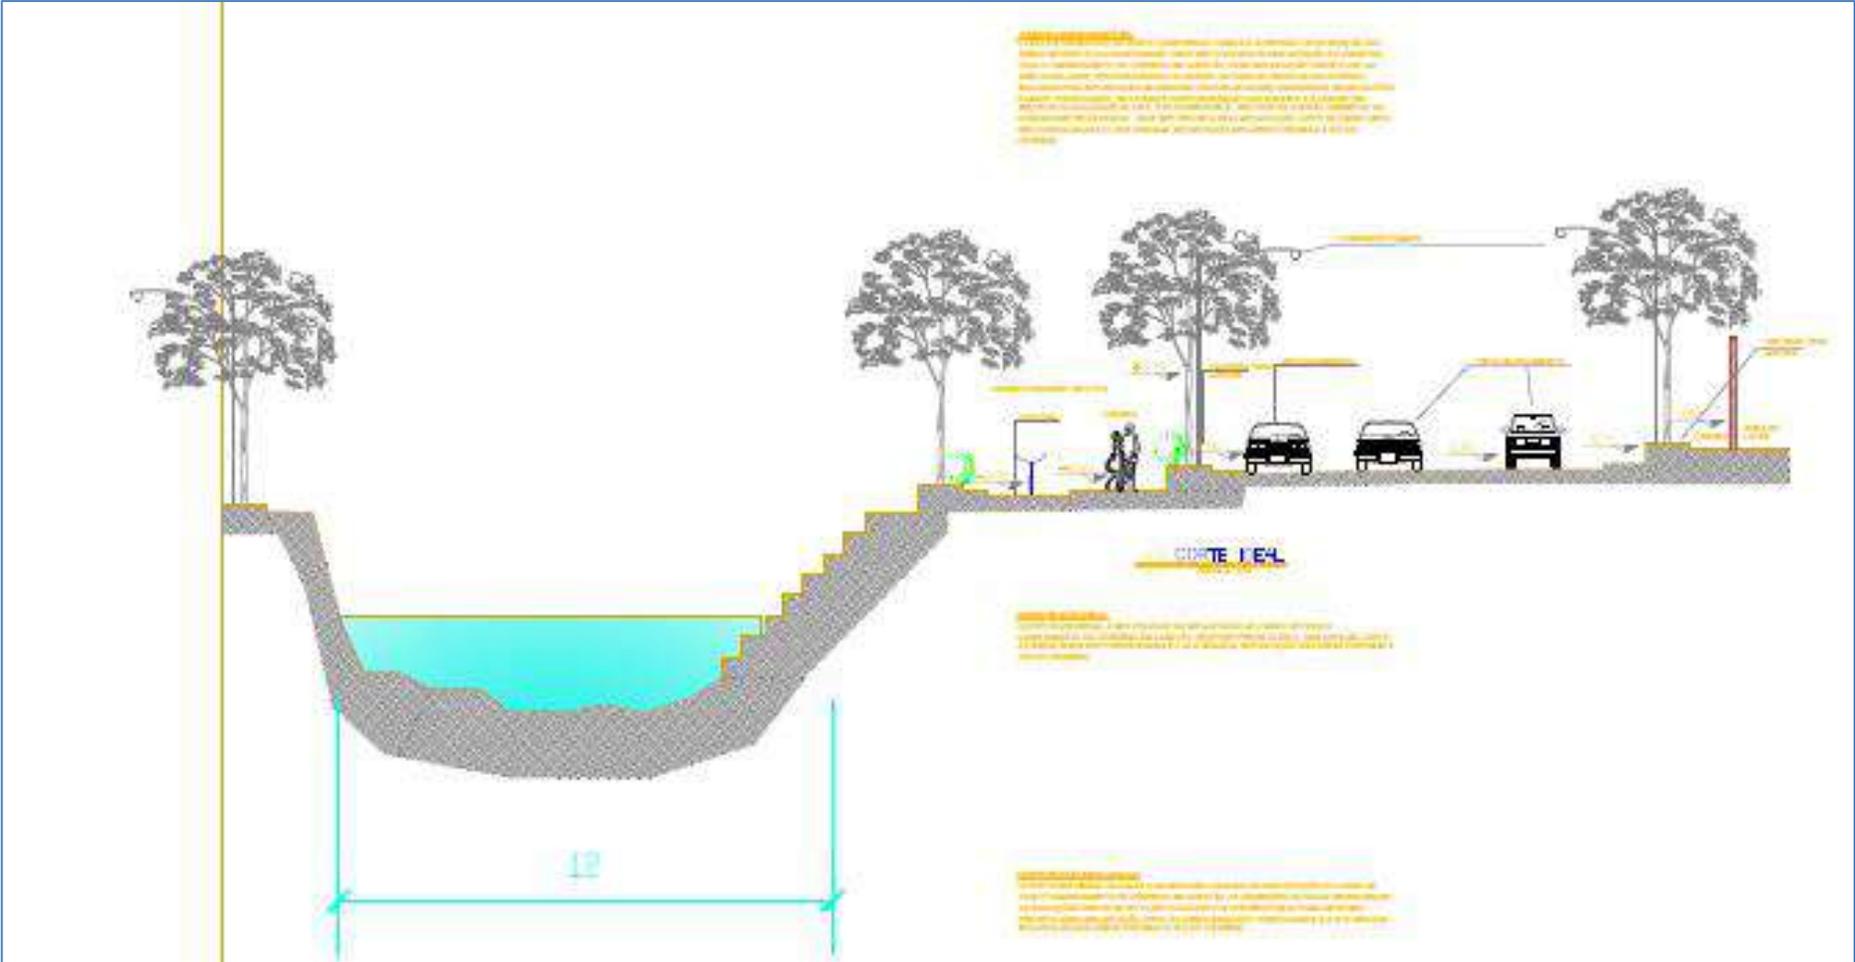
Figura 8-18 - Seção transversal ideal para recuperação da calha ideal do córrego dos Monos com rua.

5 Este Parque Linear, por sua vez, tem como objetivo resgatar a capacidade de
6 escoamento das calhas envolvidas, em conjunto com a composição paisagística e do
7 ecossistema envolvido. Assim sendo, a recuperação destas áreas degradadas junto
8 às calhas dos córregos tende a reduzir os efeitos de zonas de calor que são frequentes
9 na região.

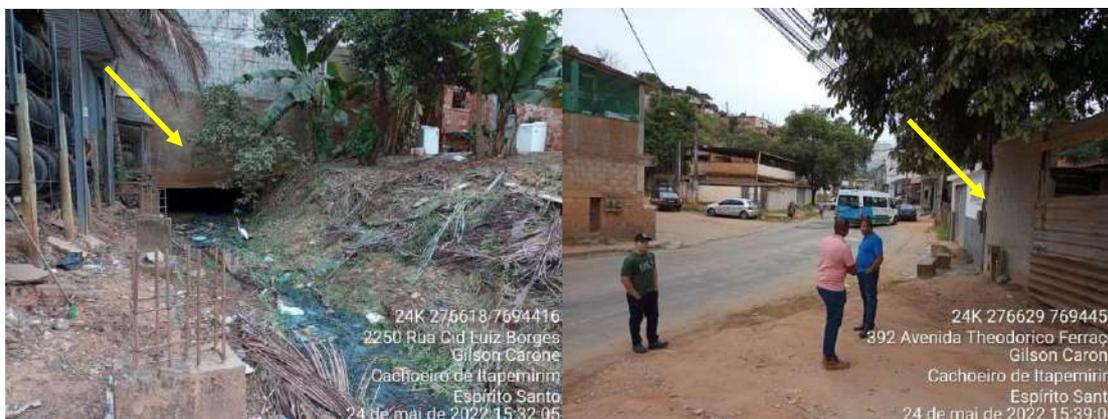
- 4 Figura 8-22 - Córrego Gilson Carone as setas amarelas indicam construções sobre seu
5 caminhamento principal. Neste trecho, a PMC já teve que demolir piso residencial para realizar
6 manutenção na calha do Córrego.

10 Neste sentido, o leito maior do córrego Valão vem sendo ocupado por construções
11 (vide Figura 8-50), sendo que seu afluente, o córrego Gilson Carone, já apresenta
12 construções sobre sua calha principal (conforme apresenta o exemplo da Figura 8-51).

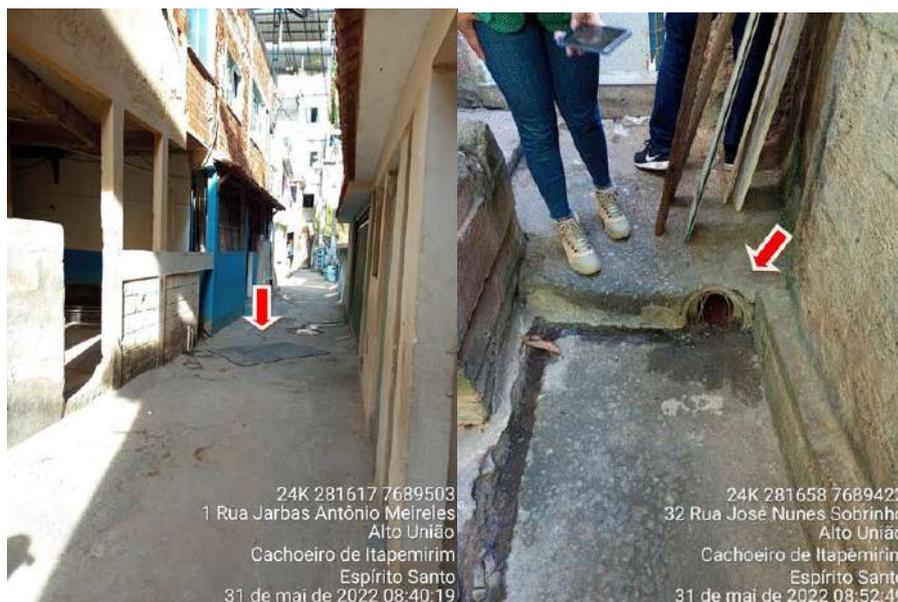
2 Figura 8-24 - Bacia Alto União. A população cobre as caixas de coleta de águas pluviais devido ao
 3 cheiro proveniente dos esgotos. No Beco João Moreira, a água pluvial e esgoto escoam pelo beco e
 4 escadaria durante as chuvas.

15 Já nas inspeções de campo conduzidas em 2022, foram avistados esgotos nas águas
 16 em vários talvegues das bacias hidrográficas da Sede, conforme indica o Quadro 8-20.
 17 Além disso, da Figura 8-24 à Figura 8-37 são representados os casos em que as
 18 canalizações e instalações de esgotos implantadas dentro dos canais abertos e
 19 fechados dificultam o bom funcionamento do sistema de transporte das águas pluviais.

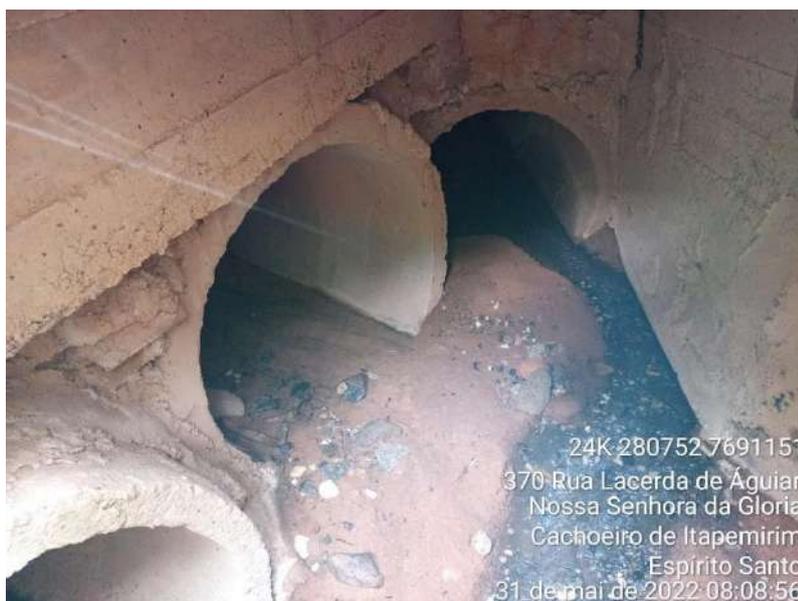
4 Figura 8-26 - Bacia Nossa Senhora da Glória. No interior da caixa de passagem de águas pluviais,
5 escoamento contínuo de esgotos.

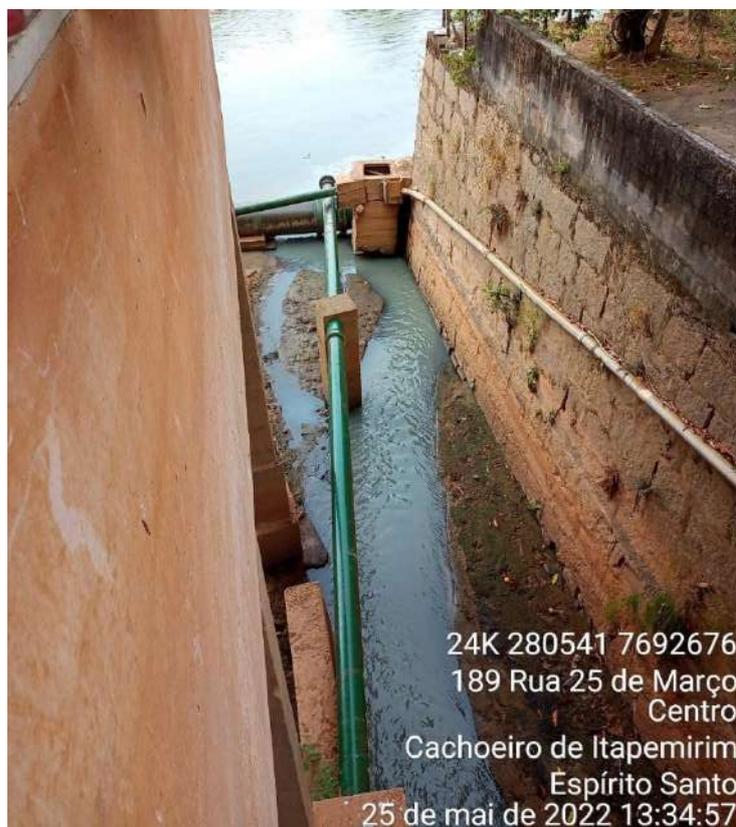
- 1 Figura 8-27 - Bacia Amarelo. Trecho final da foz demonstrando esgotos nas águas. Em trecho urbano
 2 do córrego Amarelo foi visualizado esgotos nas águas.

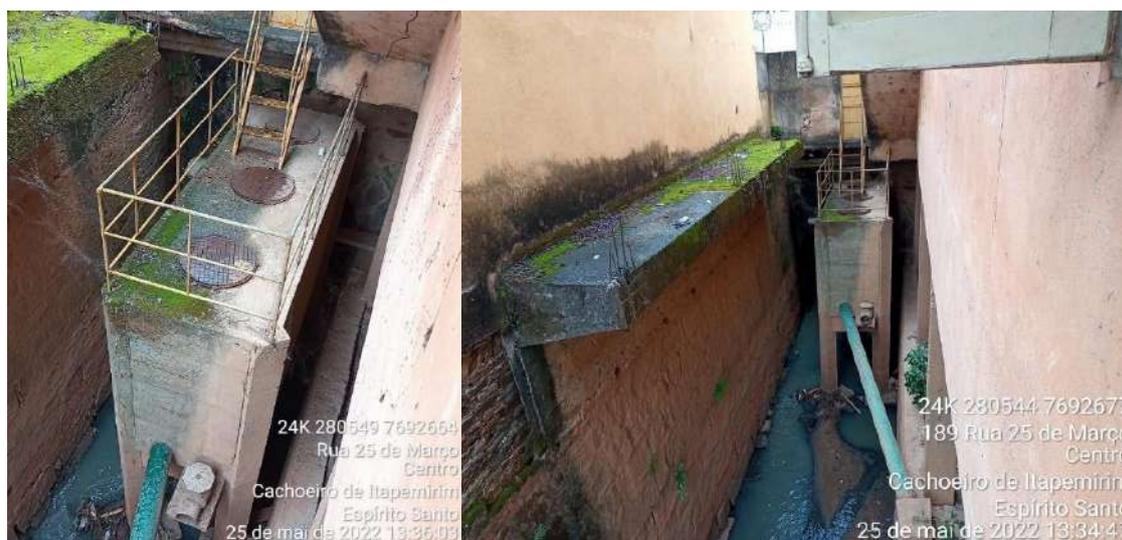
- 5 Figura 8-28 - Bacia Amarelo. No trecho final para a foz, estrutura do sistema de esgotos diminui
 6 significativamente a seção do Córrego Amarelo. Esgotos nas águas.

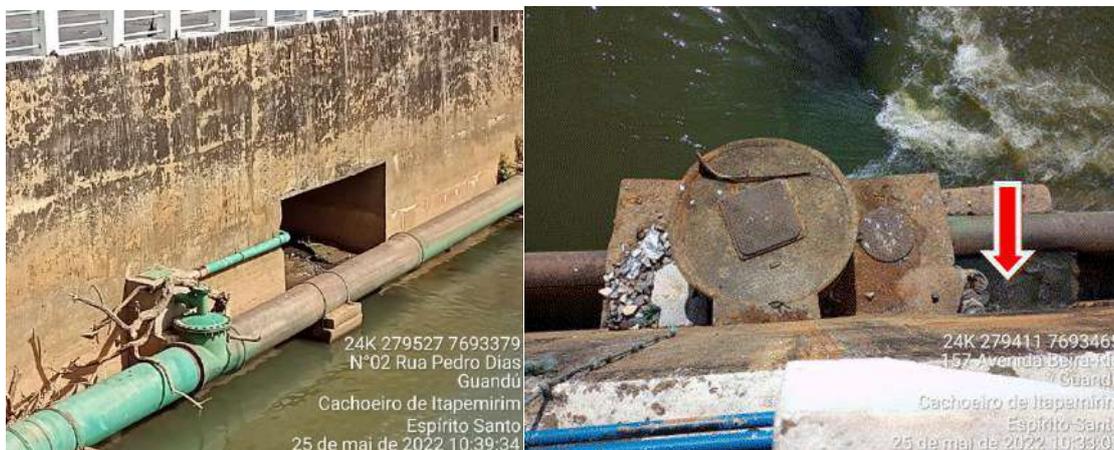
- 1 Figura 8-29 - Bacia Campo da Leopoldina. A Bacia tem duas fozes para o rio Itapemirim, ambas
 2 obstruídas pelo interceptor de esgotos. A seta vermelha indica que a água em fluxo normal, bate na
 3 tubulação e escorre pela lateral.

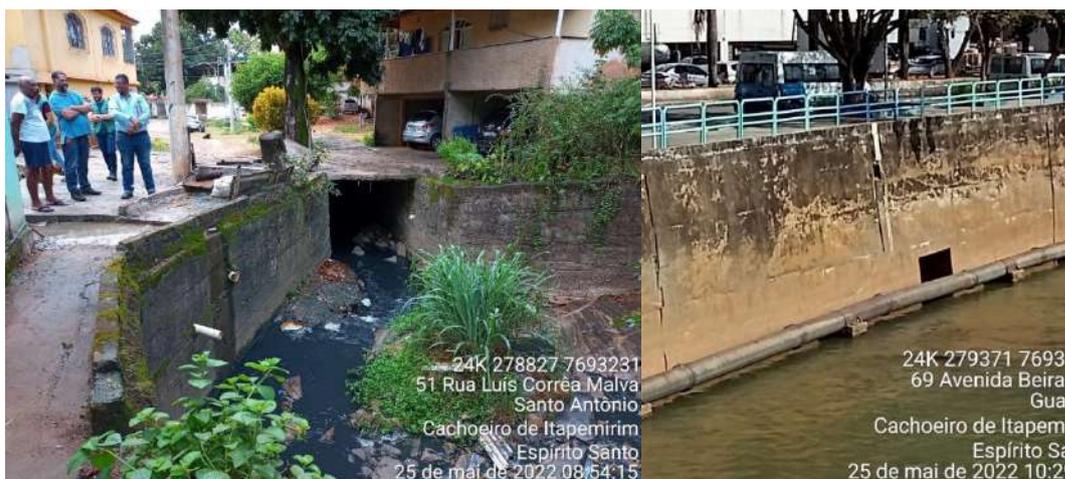
- 6 Figura 8-30 - Bacia São Francisco. R. Sergipe, Início da canalização do córrego, muito esgoto na
 7 água. Foz do córrego no rio Itapemirim, parcialmente obstruída pelo interceptor de esgotos

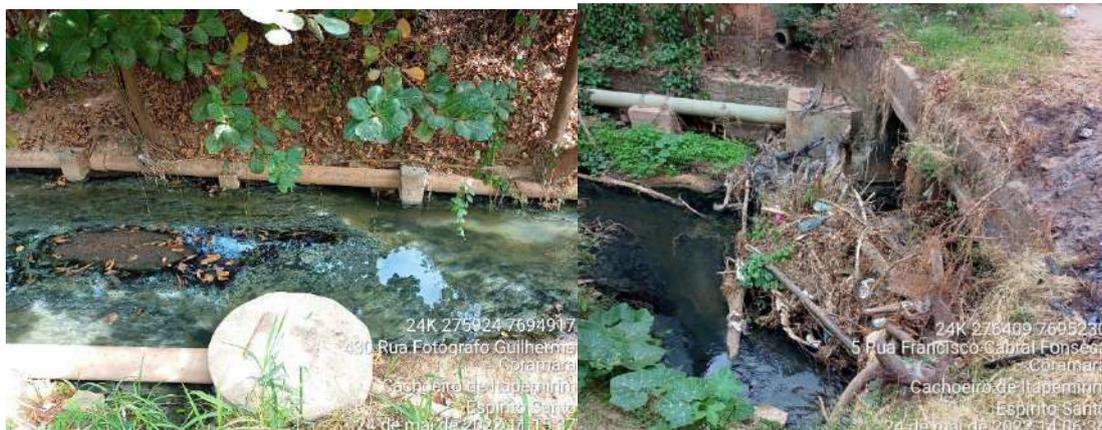
- 1 Figura 8-33 - Córrego Coramara, sub-bacia do Valão. Presença forte de esgotos nas águas.
 2 Tubulação de esgotos, atravessa o córrego, propiciando a retenção de galhos.

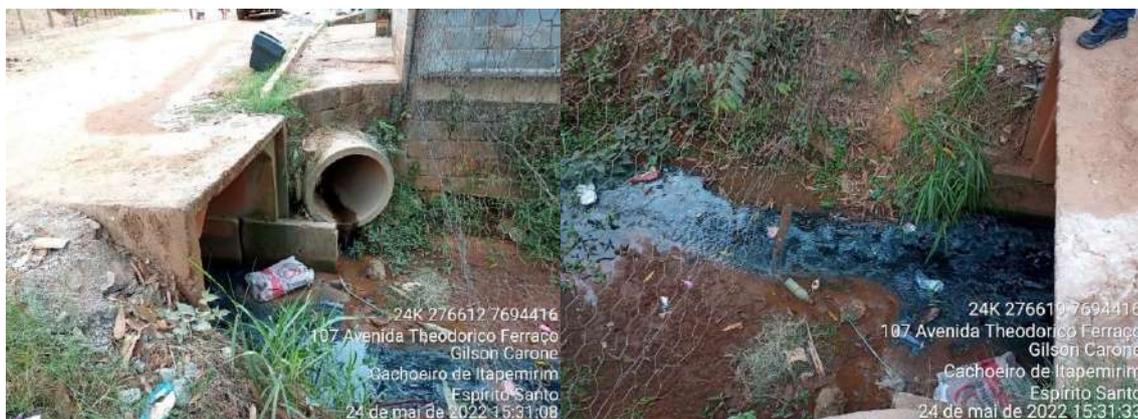
- 5 Figura 8-34 - Córrego Gilson Carone, sub-bacia do Valão. Muito esgoto nas águas

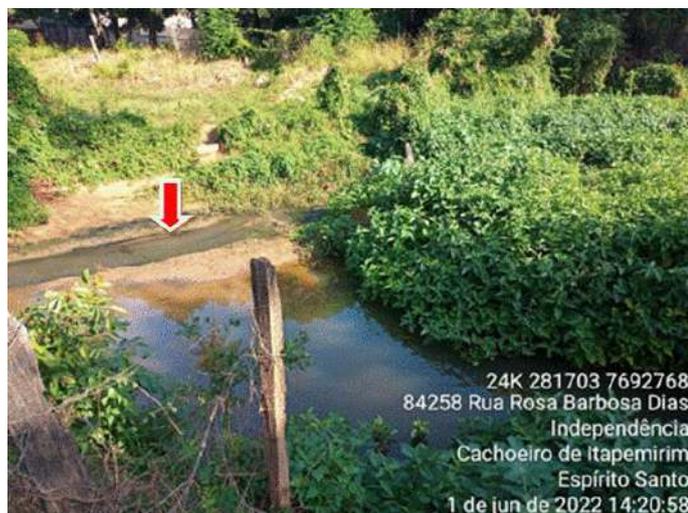
- 1
2
- Figura 8-35 - Bacia Cobiça. Foz do córrego Monte Líbano, com maior presença de esgotos (seta vermelha), no córrego cobiça com menor concentração de esgotos.

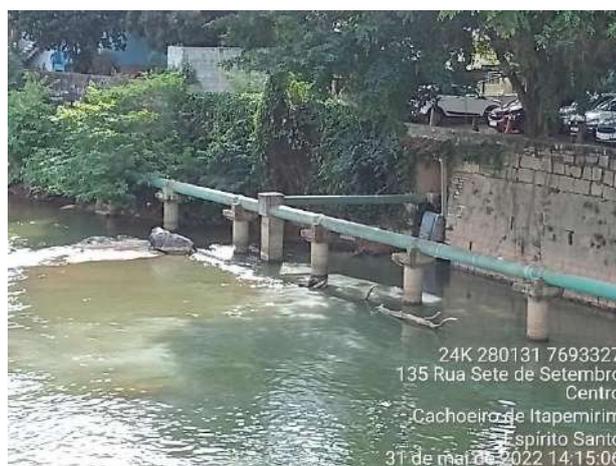
- 5
6
7
8
- Figura 8-36 - Foz da Bacia Ferroviários, com presença de esgotos nas águas. Existência de estruturas de esgoto dentro da galeria. O relevo do Ferroviários não justifica a rede de coleta de esgoto ser dentro da rede de drenagem (como em outros casos em que a cota da saída de esgoto das casas está no nível do canal de drenagem).

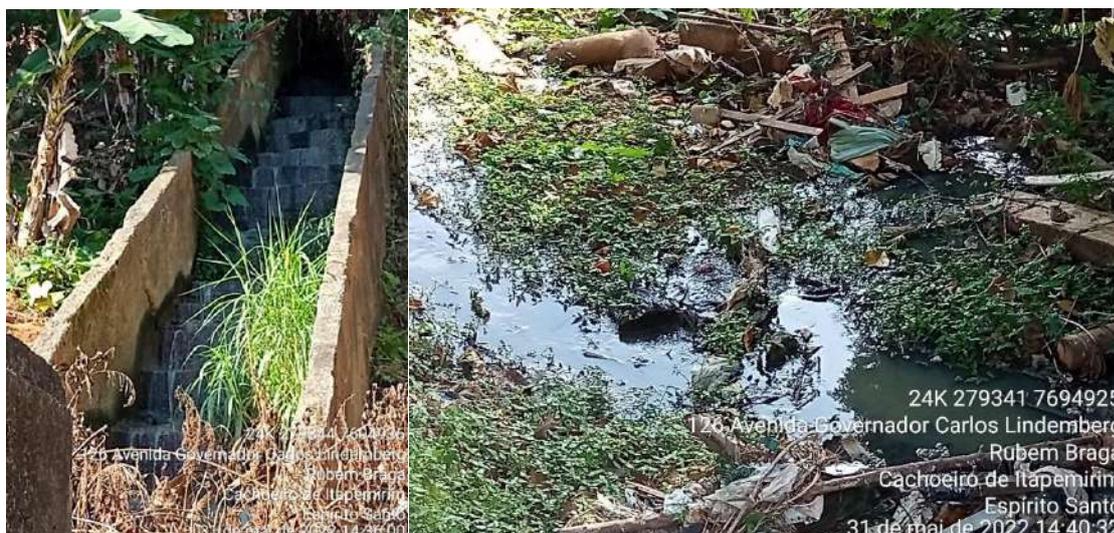
1 Figura 8-37 - Bacia Fé e Raça. Escada hidráulica de águas pluviais com fluxo constante de esgotos.
2 Foz da Bacia com esgotos nas águas.

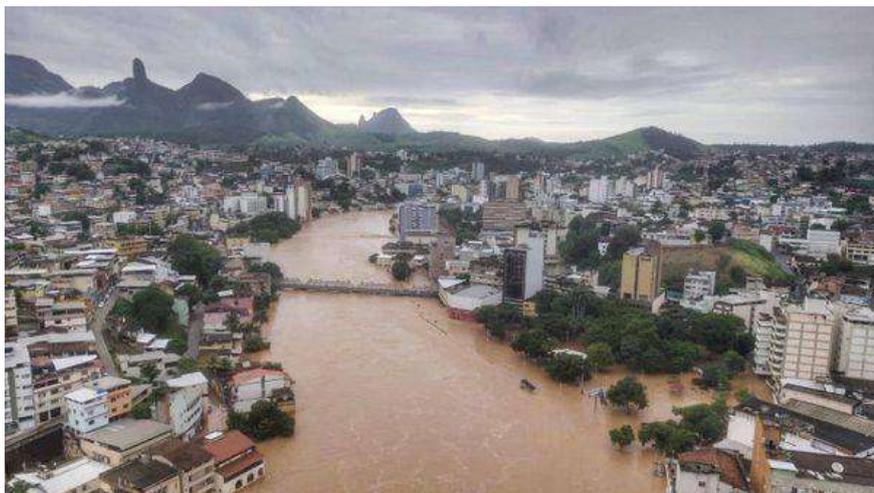
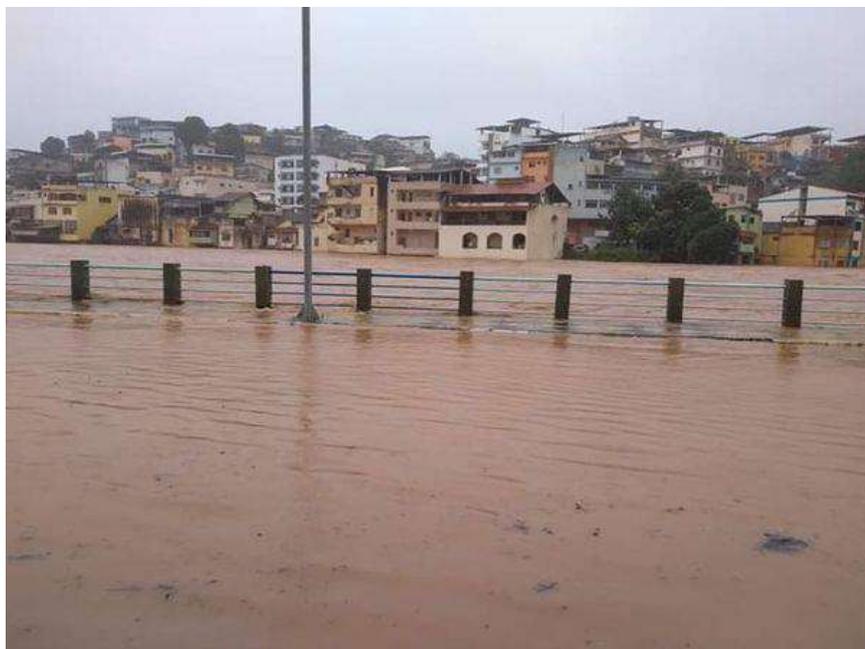
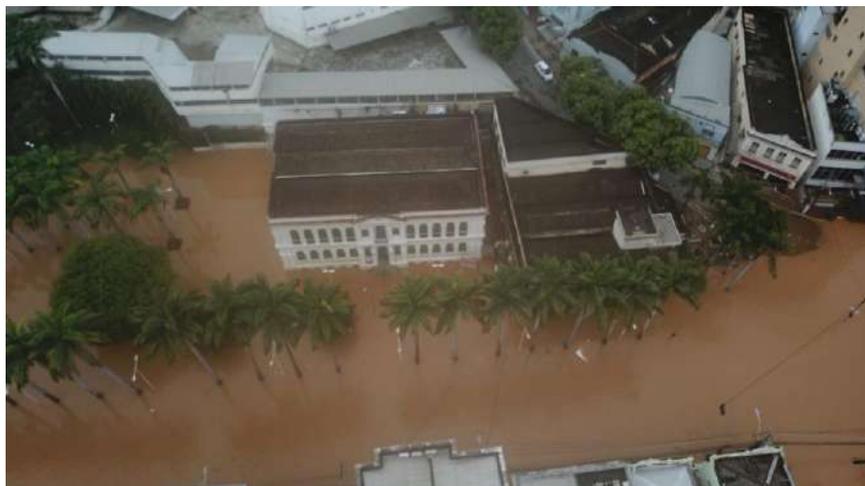
- 1 Ainda sobre os efeitos de cheias neste corpo hídrico, em 25 janeiro de 2020 ocorreu
- 2 uma das maiores enchentes do rio Itapemirim. Na ocasião, ele subiu mais de 6 metros,
- 3 invadindo ruas, casas e comércios, além de comprometer a captação de água para
- 4 abastecimento e provocar a interdição de pontes e vias. Além disso, durante a visita
- 5 de campo conduzida, os moradores mais antigos inclusive afirmaram que as águas
- 6 atingiram locais que nunca haviam alcançado em cheias anteriores.
- 7 Para ilustrar os reflexos desta precipitação, a Figura 8-39 apresenta algumas imagens
- 8 deste evento.

1 Figura 8-39 - Vista aérea do trecho da calha na região da Sede e do Bairro Centro no dia 26/01/2020.

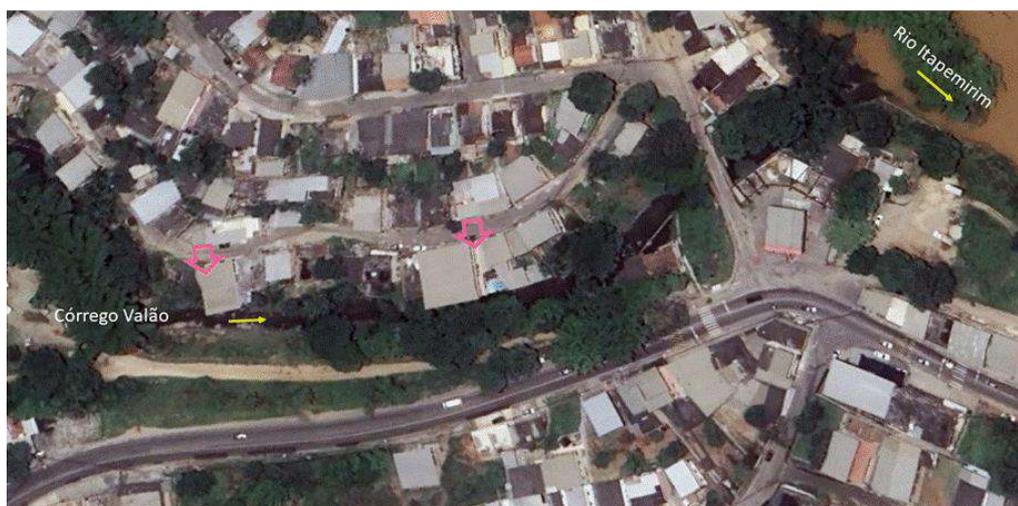
18 Figura 8-50 - Trecho próximo a foz do córrego Valão no rio Itapemirim, as setas rosas mostram as
19 construções no leito maior.

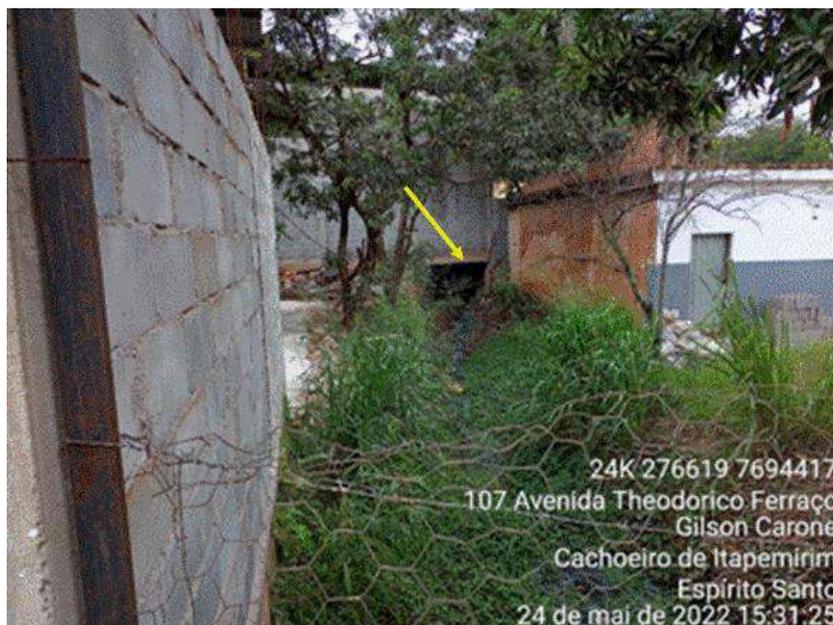
1 Figura 8-51 - Córrego Gilson Carone (a seta indica caminhamento sob galpão).

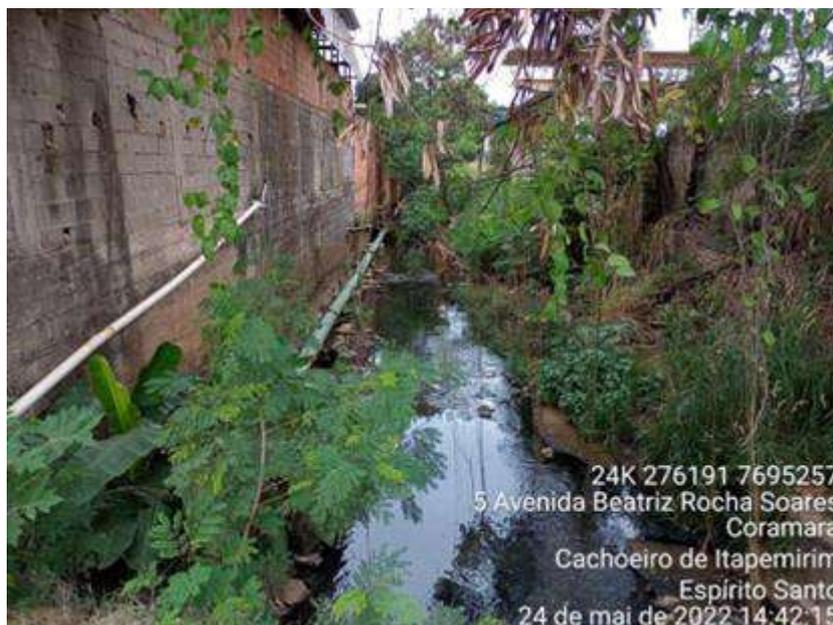
13 Quanto ao córrego Coramara, outro afluente do Valão, verifica-se que seu
14 caminhamento foi invadido em proporções suficientes para eliminar sua capacidade
15 de escoamento das águas pluviais de sua área de drenagem em casos de chuvas
16 mais intensas. Um exemplo de trecho confinado é apresentado na Figura 8-52
17 adiante.

4 Figura 8-52 - Destaque de seção restringida pela ocupação urbana no córrego Coramara.

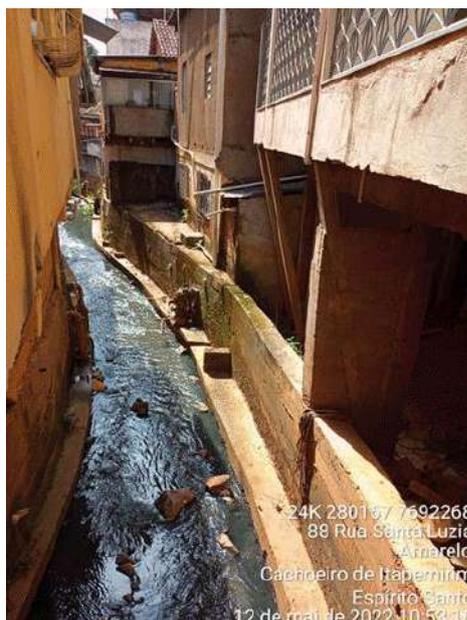
7 Em relação ao córrego Amarelo, o caminhamento deste curso hídrico dentro da área
8 urbana consolidada já se encontra bastante confinado. Como exemplo disto, a Figura
9 8-53 apresenta um trecho de estrangulamento em sua seção de maior escoamento.

- 1 Figura 8-53 - Edificações muito próximas estrangulam a seção de escoamento do córrego Amarelo.

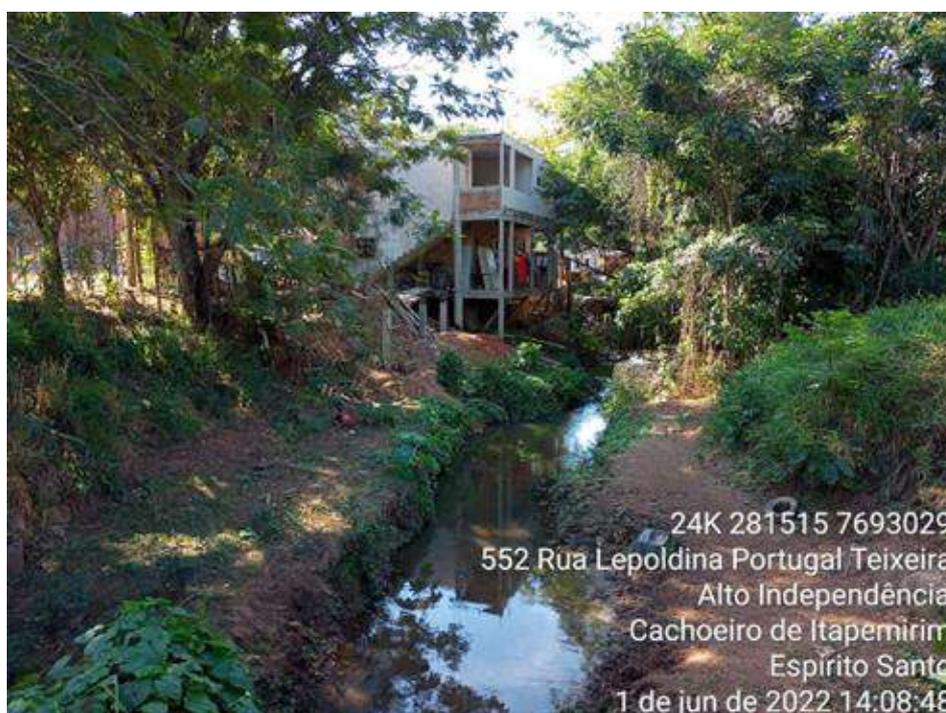
- 4 Situação semelhante também é observada no caminhamento do córrego Monte
5 Líbano, onde notam-se construções em seu leito maior, conforme ilustra a Figura 8-54.

- 6 Figura 8-54 - Edificação construída adentrando o leito do córrego Monte Líbano, afluente córrego
7 Cobiça.

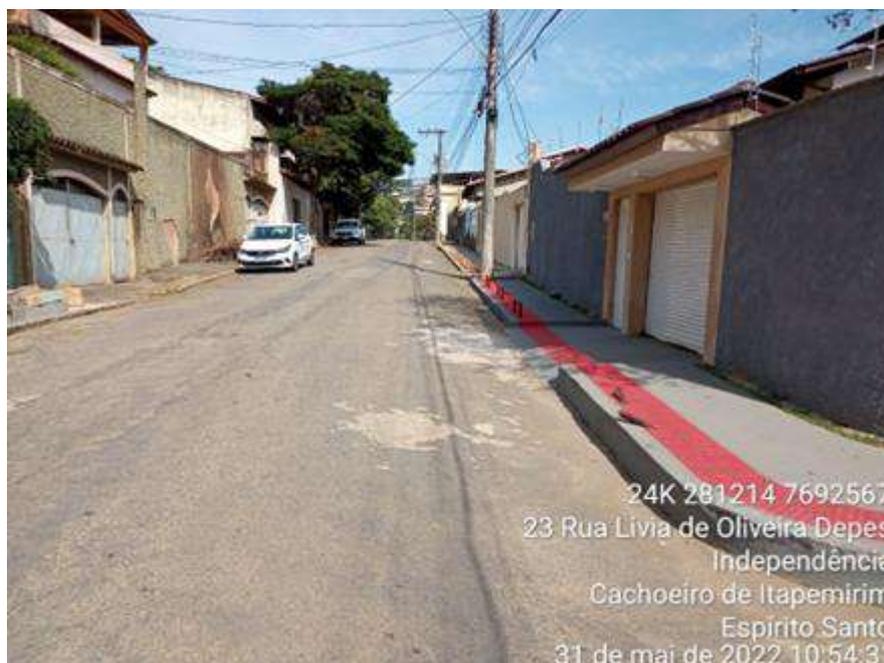
13 Figura 8-56 - A rede de drenagem que passa sob as casas, é muito antiga e desconhecida. Local de
14 alagamentos de frequência anual. Uma creche e um orfanato são afetados pelos alagamentos.

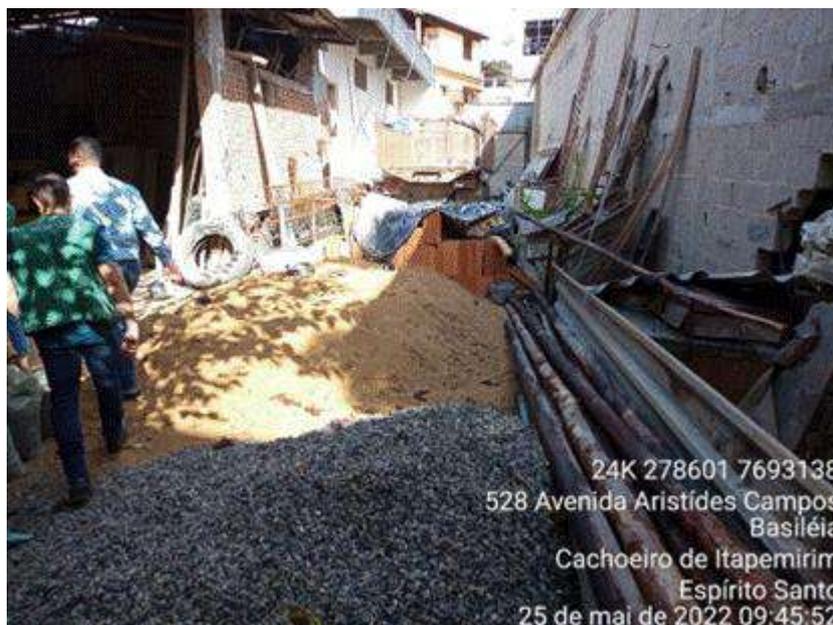
1 Figura 8-57 - Córrego São Francisco, neste trecho recentemente canalizado, foi transformado em
2 depósito de um material de construção.

2 Conforme apresentado anteriormente, a área urbana consolidada da Sede Municipal
3 é drenada por 32 bacias hidrográficas. Contudo, tem-se que a maior parte desta região
4 é drenada por apenas 6 destas bacias, sendo, inclusive, todas com talvegue principal
5 em canal aberto. Dentre este pequeno grupo, as bacias dos córregos Valão, Amarelo
6 e Cobiça são responsáveis por drenar mais da metade desta área urbana consolidada.
7 Quanto às bacias com talvegues canalizados, o Plano Diretor de Drenagem Urbana
8 Sustentável do município (CACHOEIRO DE ITAPEMIRIM, 2007), indicou a existência
9 de 21 bacias com tais condições na Sede Municipal. Estes talvegues canalizados, por
10 sua vez, não são cadastrados e apresentam difícil acesso (conforme indica a Figura
11 8-56). Cabe ressaltar, ainda, que alguns destes trechos canalizados são utilizados de
12 modo inadequado pela população (vide Figura 8-57 adiante).

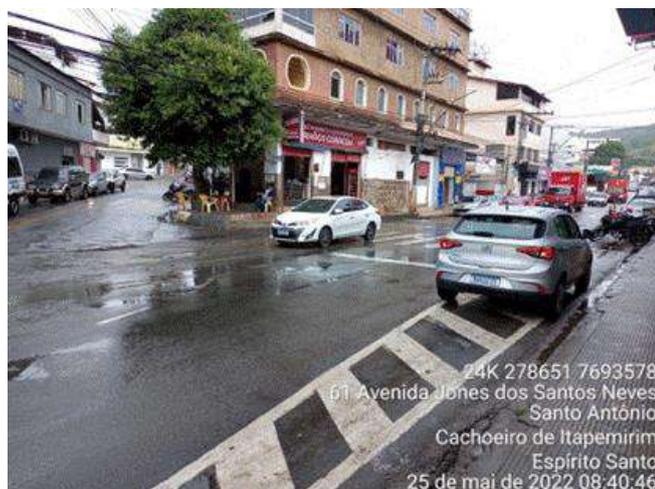
7 Quando da implantação da microdrenagem da Sede de Cachoeiro de Itapemirim, a
8 grande motivação para tal serviço foi, em sua maioria, a necessidade de
9 pavimentação das vias. Entretanto, como a área urbana da Sede apresenta relevo
10 declivoso, o sistema de coleta e transporte das águas pluviais deveria ter sido
11 concebido de forma a evitar a sobrecarga dos sistemas nas áreas baixas. Neste
12 sentido, nota-se que a rede existente não detém capacidade para atender toda o
13 escoamento oriundo de regiões mais elevadas, conforme ilustram a Figura 8-58 e a
14 Figura 8-59.

- 1 Figura 8-58 - As ruas adjacentes, mais altas, escoam as águas pluviais para este ponto. A rede
2 existente não apresenta capacidade para atender toda a região.

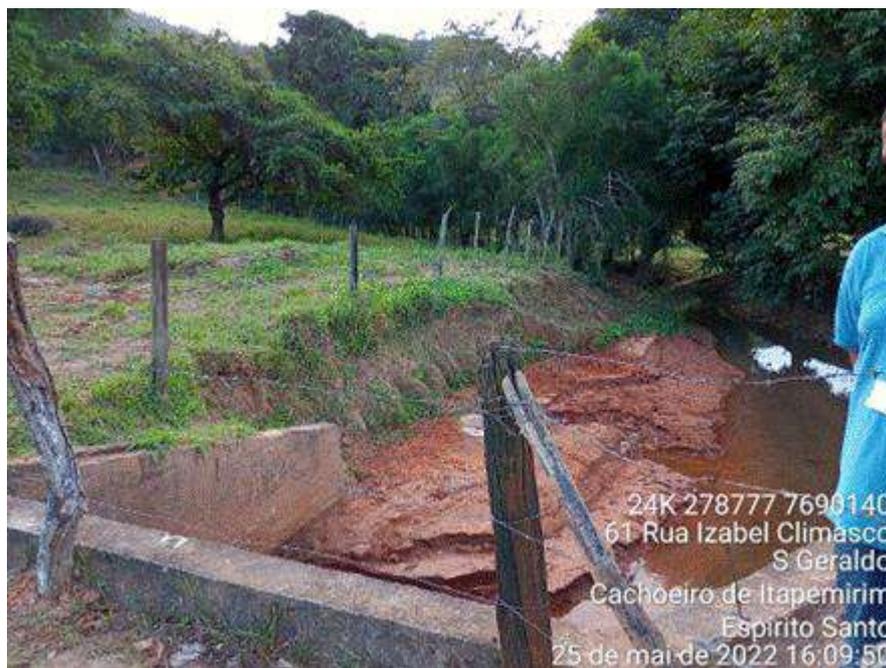
- 1 Figura 8-63 - Trecho do córrego Amarelo com muitos sedimentos vindos da obra de terraplenagem do
2 loteamento que está sendo implantado.

- 21 • Na área urbana consolidada, a situação é crítica, sobretudo em locais nos quais
22 as construções e loteamentos estão em fase de implantação. A estes casos se
23 associam as características de alta suscetibilidade à erosão e a retirada da
24 camada superficial do solo (vide Figura 8-63), agravando ainda mais a situação.
